UFS3 Tornado

Saras Software – UFS2 / UFS3

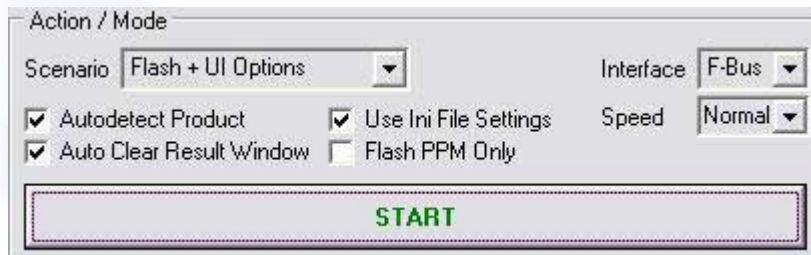
Action / Mode

Scenariusz – do wyboru scenariusz wykonywanych operacji użytkownika operacji wykonywanych po zatwierdzeniu przyciskiem 'START'

Interfejs – rodzaj interfejsu do komunikacji z telefonem, przy normalnej pracy wybór taki następuje automatycznie dla danego modelu telefonu oraz potrzeby wykonania poszczególnej operacji, w przypadku modeli DCT3 komunikacja dla większości wykonywana jest via M-Bus

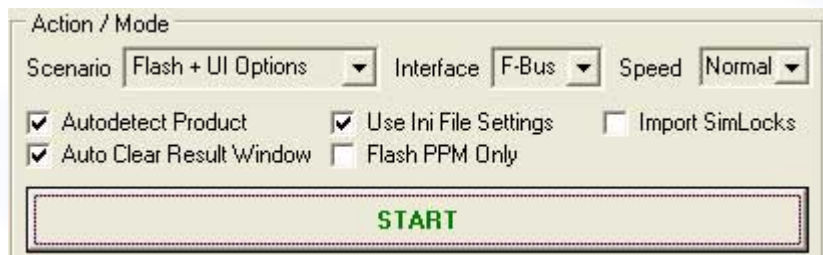
Action / Mode

Scenario – do wyboru scenariusz wykonywanych operacji użytkownika operacji wykonywanych po zatwierdzeniu przyciskiem 'START'

Interface – rodzaj interfejsu do komunikacji z telefonem, przy normalnej pracy wybór taki następuje automatycznie dla danego modelu telefonu oraz potrzeby wykonania poszczególnej operacji, w przypadku modeli DCT4/WD2 komunikacja dla większości wykonywana jest via F-Bus

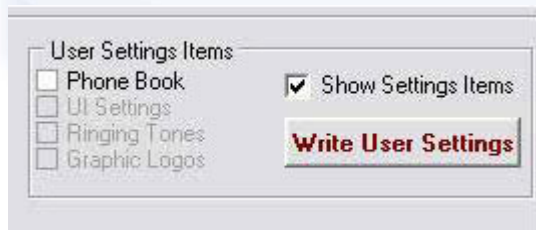
User Settings Items

Poszczególne pozycje opcji użytkownika, '**Write User Setting**' oznacza możliwość zapisania ustawień użytkownika.

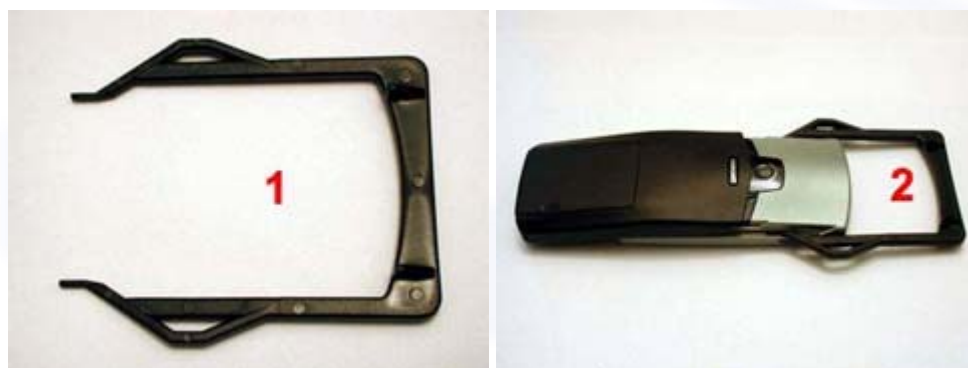
7650 używając opener tool

Jak otworzyć 7650?
